## **PETYCJA**

### **w sprawie pilnego podjęcia działań na rzecz ratowania, zabezpieczenia i zachowania zabytków w miejscowości Boręty**

| KARTA GMINNEJ EWIDENCJI ZABYTKÓW | | |

| KARTA GMINNEJ EWIDENCJI ZABYTKÓW | | | 3/367 |

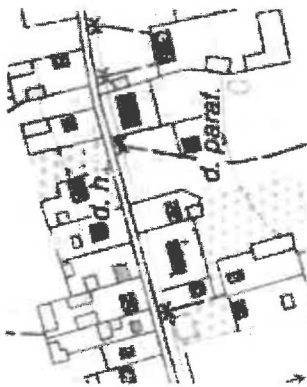
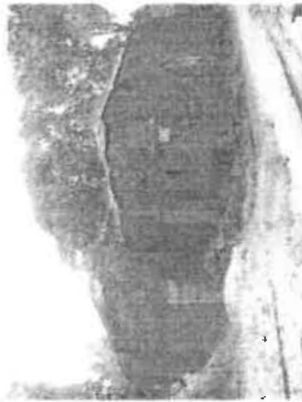
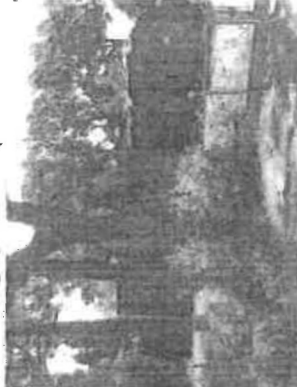
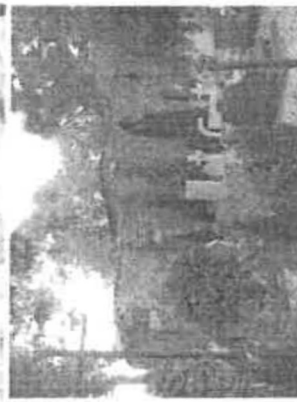
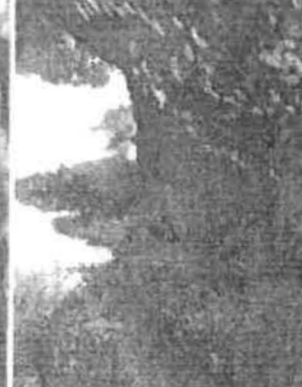
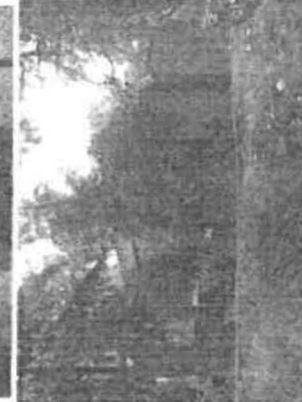
| KARTA GMINNEJ EWIDENCJI ZABYTKÓW | | |
|---|--|---|
| 21. FOTOGRAFIA | | 9. KOD POCZTOWY 82-224 |

| KARTA GMINNEJ EWIDENCJI ZABYTKÓW | | |
|---|--|---|
| 16. INFORMACJA O OCHRONIE<br>Nr i data wpisu do rejestru zabytków 1440, 21.02.1994 r. | | 17. STAN ZACHOWANIA trwała ruina |
| Zapis w planie zagospodarowania przestrzennego | | 18. RODZAJ ZAGROŻENIA brak bieżącego remontu/plegacji |

17. STAN ZACHOWANIA trwała ruina

Wzniesiony w stylu gotyckim, z cegły, w wątku wendyjskim i gotyckim, na planie zbliżonym do kwadratu, z wydłużonym, trójbocznie zamkniętym prezbiterium, od zachodu wieża na rzucie kwadratu.

Obecnie zachowane są mury obwodowe do wysokości korony, brak stropu, dachu, okien i drewnianej części wieży.
